RAPPORT D'ENQUÊTE MARITIME

M03M0077

INCENDIE ET NAUFRAGE

DU PETIT BATEAU DE PÊCHE *SILENT PROVIDER*
AU LARGE DE PETIT-DE-GRAT (NOUVELLE-ÉCOSSE)

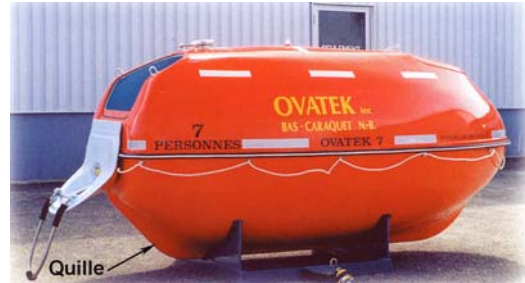
contre, l'Ovatek 7 n'a pas de poches de stabilisation à eau. Il comporte un dispositif de stabilisation interne où l'eau de mer pénètre par des ouvertures dans la quille creuse en fibre de verre.

Photo 3. L'Ovatek 7

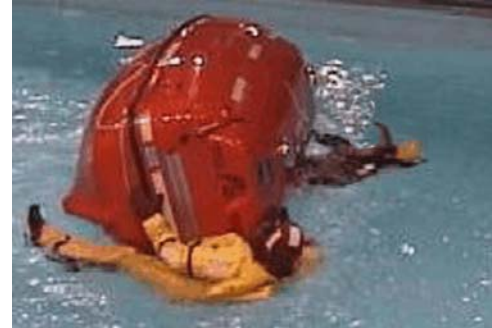
Les essais en bassin révèle qu'une fois inondé, l'Ovatek 7 prend une gîte de presque 90°. Même si les écoutilles sont fermées, le radeau ne peut pas être redressé par deux personnes à l'eau. Le fabricant a expliqué que dans ces conditions, il s'agit malgré tout d'embarquer dans le radeau, de fermer les écoutilles puis d'assécher le radeau au moyen de la pompe manuelle qui évacuera l'eau par l'ouverture de ventilation. Une fois asséché, le radeau se redresse. L'information et les indications quant aux mesures à prendre lorsque le radeau est inondé ne figurent toutefois ni dans la vidéo d'instruction ni dans le manuel de l'utilisateur d'un ou l'autre modèle Ovatek.

Photo 4. L'Ovatek 7 inondé gisant sur le côté, durant les essais en bassin du BST

Les deux membres de l'équipage ne connaissaient pas la méthode à suivre pour assécher et redresser le radeau. Le manque de familiarisation avec l'équipement essentiel de survie peut réduire l'efficacité de cet équipement, comme l'a démontré le présent accident.
